Informe de inspección

PLACA	GRR355	MARCA	MAZDA	MODELO	2020	COLOR	BLANCO	INSPECCIÓN	237842	
CENTRO DE DIAGNÓSTICO		1		ASEGURADORA		PERSONAL		OFICINA		MEDELLIN
INTERMEDIARIO		AUTOS VELEZ		KILOMETRAJE		59,346		COD. FASECOLDA		05601157
NÚMERO MOTOR		P540534819		NÚMERO CHASIS		3MDDJ2HAALM217067		NÚMERO SERIAL		NO REGISTRA

AUTOMOVIL 2 [2] TOURING AT 1500CC 6AB

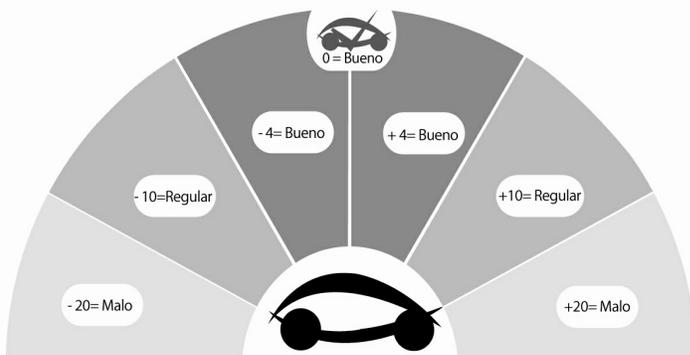
Trayectoria

DESVIACION DE TRAYECTORIA	VALOR	OBSERVACION
Rueda Delanteras	1 mm/m	normal
Rueda Traseras	-1 mm/m	normal

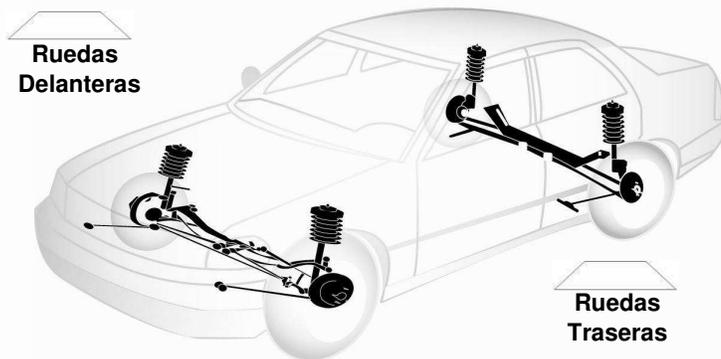
Suspensión

SUSPENSION	VALOR	OBSERVACION
RUEDAS DELANTERAS		
Izquierda	71 %	Normal Comportamiento
Derecha	68 %	Normal Comportamiento
Diferencia	4 %	No presenta diferencia entre amortiguado
RUEDAS TRASERAS		
Izquierda	55 %	Normal Comportamiento
Derecha	48 %	Normal Comportamiento
Diferencia	13 %	No presenta diferencia entre amortiguado

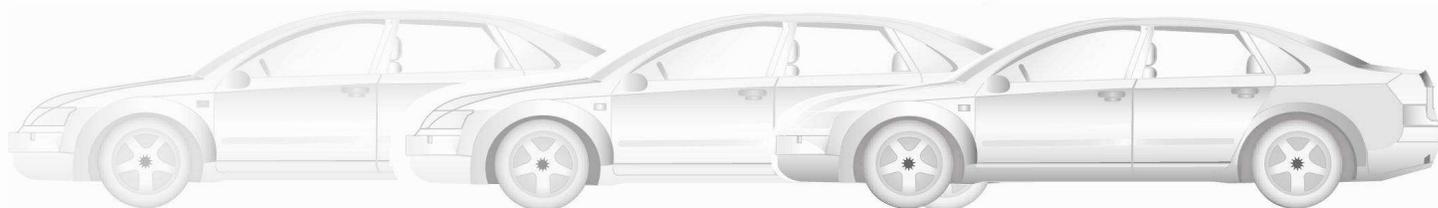
Frenos

FRENOS	VALOR	OBSERVACION
RODAMIENTO RUEDAS DELANTERAS		
Izquierda	107 N	No presenta resistencia a rodar
Derecha	98 N	No presenta resistencia a rodar
OVALIZACION RUEDAS DELANTERA		
Izquierda		No presenta deformacion en disco ó campa
Derecha		No presenta deformacion en disco ó campa
DIFERENCIA DE FUERZA		
Ruedas Delanteras	9 %	Frena recto
EFICACIA FRENADA		
Delantero		Eficacia de frenado eje delantero
RODAMIENTO RUEDAS TRASERAS		
Izquierda	49 N	No presenta resistencia a rodar
Derecha	39 N	No presenta resistencia a rodar
OVALIZACION RUEDAS TRASERAS		
Izquierda	20 %	Presenta leve deformación en disco ó cam
Derecha	17 %	Presenta leve deformación en disco ó cam
DIFERENCIA DE FUERZA		
Ruedas Trasera	7 %	Frena recto
EFICACIA FRENADA		
Trasero		Eficacia de frenado eje trasero
Esfuerzo		Esfuerzo total del vehiculo
Peso	1231 kg	Peso total del vehiculo
EFICACIA TOTAL DE FRENADA		
Total delantero + Trasero	71 %	Se detiene en el espacio deseado

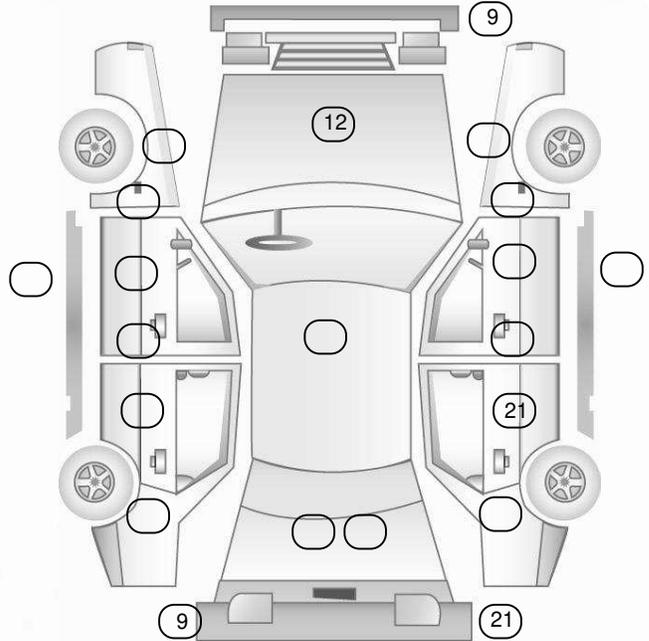
Carrocería

DIREC HIDRAULIC.	TIENE	BOMPER DELANT.	GOLPE LEVE	RETROVISOR IZQ	BUENO	MANIJAS INT.	BUENO
ESTRIBO IZQUI.	BUENO	VID.PTA DEL DER	BUENO	ROMPENIEBLAS	BUENO	SEGUROS ELECT.	TIENE
PERSINA	BUENO	STOP IZQUIERDO	BUENO	ESPOILER TRAS	NO TIENE	ENCEDEDOR	BUENO
FAROLA IZQUI.	BUENO	BOMPER TRASERO	MAL REPINTADO	COCUYO DER	BUENO	TAPIZ. PISO	BUENO
PUERTA DEL DER	BUENO	VID PTA TR IZQ	BUENO	PLUMILLA TRAS.	BUENO	CINT.SEGURIDA	BUENO
VID PTA TR DER	BUENO	PARAL DEL DER	BUENO	RETROVISOR DER.	BUENO	TAP.PTA DEL.DER	BUENO
PARABRISAS TRAS	BUENO	PISO TRASERO	BUENO	ESTACAS	N/TIENE	RUEDA LIBRE	NO TIENE
CAPOTA	BUENO	BOCALL. TRA. DER.	N/TIENE	FURGON	N/TIENE	A / C	BUENO
PARAL CENT IZ	BUENO	PARAL TRA.DER.	BUENO			TABLERO INSTRU.	BUENO
BOCALL. DEL. DER	N/TIENE	COMPUERTA.	BUENO			GAVETA	BUENO
VID.NAVE TRA.DER.	N/TIENE					CONSOLA	BUENO
MARCADO SEG.	NO TIENE					TAP.PTA DEL. IZQ	BUENO
VID PTA DEL IZ	BUENO

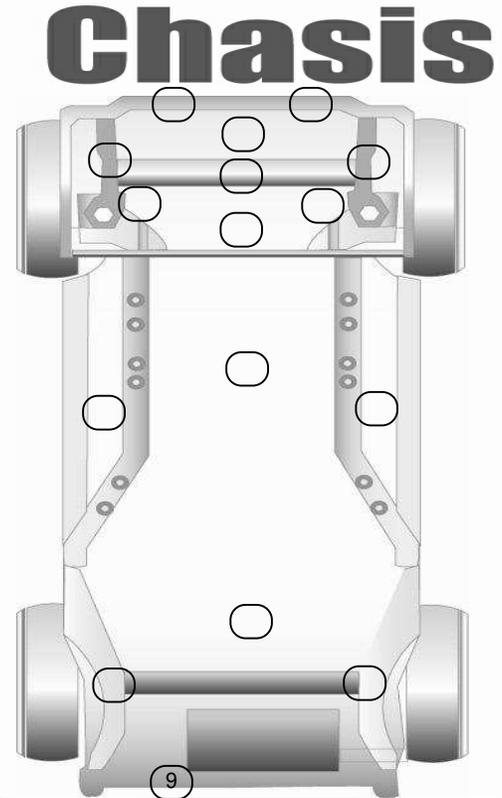
Informe inferior

Detalle	Estado	Detalle	Estado	Detalle	Estado	Detalle	Estado
STRIBO IZQ.	BUENO	PISOS CARROC	BUENO	PUNTA DEL IZQ.	BUENO	PUNTA DEL DR.	BUENO
CUNA MOTOR	BUENO	STRIBO DER.	BUENO	BIGOTE	BUENO	CALANDRIA	BUENO
G/POLVO MT IZQ	BUENO	FUGAS		FALDON	GOLPE LEVE	TIJERA DEL DER.	BUENO
TORPEDO	BUENO	TIJERA DEL IZQ.	BUENO	CARTER	BUENO	G/POLVO MT DR	BUENO
BASE TIJERA DR	BUENO	BASE CAJA DIR.	BUENO	PUNTA TRA. DER	BUENO	PUNTA TRA. IZQ	BUENO
TIJERA TRS IZ	BUENO	TANQUE GASOLI.	BUENO	PISO MALETA.	BUENO	BASE TIJERA IZQ.	BUENO
TORRE IZQU.	BUENO	TORRE DERECH.	BUENO	PTA.INF.IZQ.	BUENO	TIJERA TRAS DER.	BUENO
PTA.INF. DER.	BUENO	G.POLVO.EJE IZQ	BUENO	G.POLVO.EJE DER.	BUENO	DESFASE DIAG.	NO TIENE
LARGUERO IZQ.	N/TIENE	LARGUERO DER.	N/TIENE	PUENTE MOTOR	N/TIENE	PUENTE CHASIS	N/TIENE
FUGA MOTOR	NO TIENE	FUGA CAJA	NO TIENE	FUGA CARTER	NO TIENE	FUGA FRENOS	NO TIENE
FUGA DIRECC.	NO TIENE
