# Informe de inspección

| PLACA | LGQ989 | MARCA | KIA | MODELO | 2023 | COLOR | GRIS | INSPECCIÓN | 237759 | | |

CAMIONETA PASAJ. SELTOS ZENITH TP 1600CC 6AB A

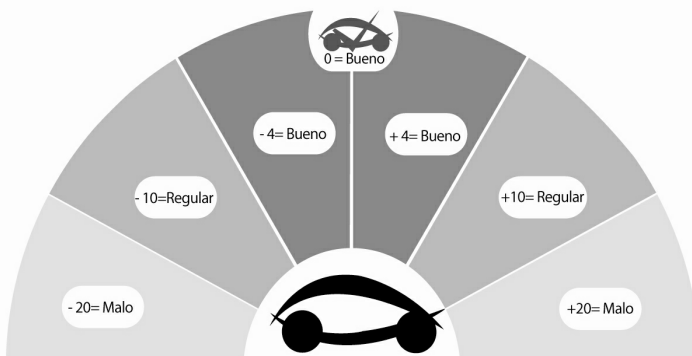
## Trayectoria

| DESVIACION DE TRAYECTORIA | VALOR | OBSERVACION |
|---|---|---|
| Rueda Delanteras | 7 mm/m | Puede presentar desgaste irregular de ll |
| Rueda Traseras | 14 mm/m | Puede presentar desgaste grave de llanta |

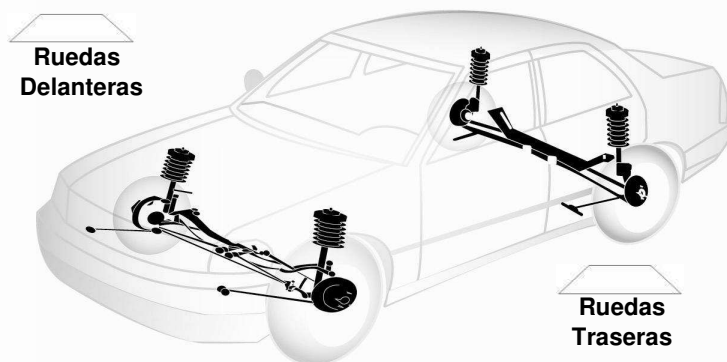
## Suspensión

| SUSPENSION | VALOR | OBSERVACION |
|---|---|---|
| Derecha | 43 % | Regular Comportamiento |
| Diferencia | 31 % | Presenta alta diferencia entre amortiguas |

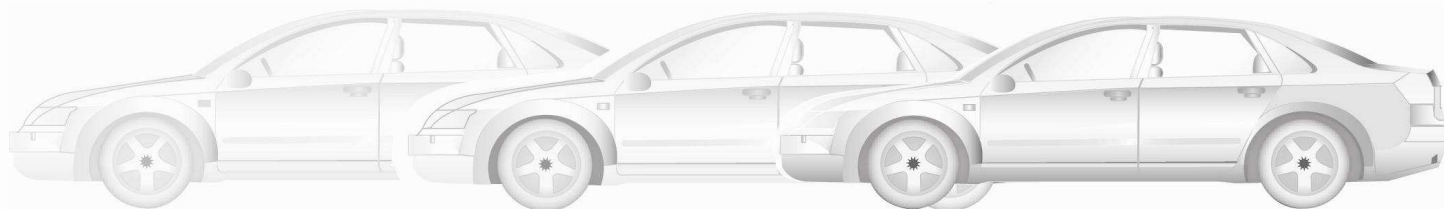
## Frenos

| FRENOS | VALOR | OBSERVACION |
|---|---|---|
| Izquierda | 18 % | Presenta leve deformación en disco ó cam |
| Derecha | 19 % | Presenta leve deformación en disco ó cam |
| Izquierda | 22 % | Presenta alta deformación en disco ó cam |
| Derecha | 16 % | Presenta leve deformación en disco ó cam |

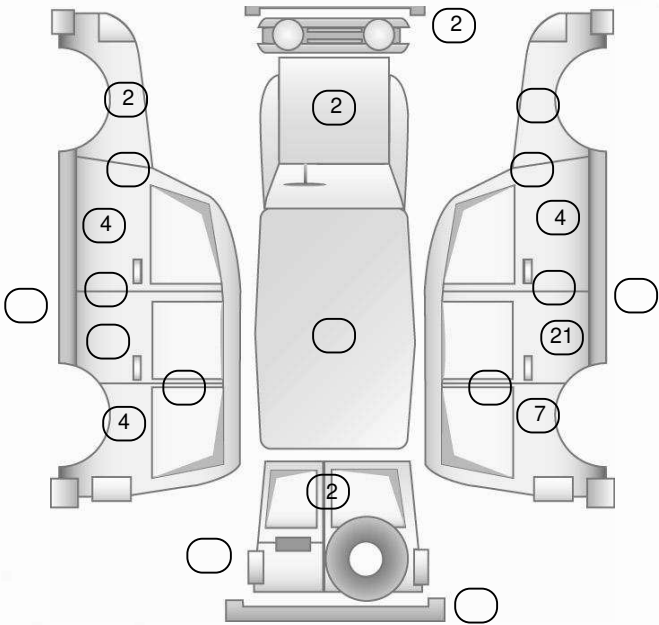
## Carrocería

| Carroceria | | | | Acc.exteriores | | Acc.interiores | |
|---|---|---|---|---|---|---|---|
| PUERTA DEL IZQ | SUMIDO | CAPOT | RAYADO | STOP ADICIONALES | BUENO | TABLERO | BUENO |
| G/FANGO DEL IZQ | RAYADO | FAROLA DERECH | BUENO | ANTENA | TIENE | TAP.PTA TRAS DER | BUENO |
| G/FANGO DEL DER | BUENO | NAVE TRAS DER | MAL REPARADO | BOCELES | TIENE | ASIENTOS TRAS. | BUENO |
| PUERTA TRAS DER | MAL REPINTADO | COMPUERTA | RAYADO | CARPA | N/TIENE | RELOJ | BUENO |
| STOP DERECHO | BUENO | NAVE TRAS IZQ | SUMIDO | PORTA EQUIPAJES | NO TIENE | PARLANTES | BUENO |
| DIREC HIDRAULIC. | TIENE | BOMPER DELANT. | RAYADO | RETROVISOR IZQ | BUENO | MANIJAS INT. | BUENO |
| PUERTA DEL DER | SUMIDO | VID PTA TR IZQ | BUENO | PLUMILLA TRAS. | BUENO | CINT.SEGURIDA | BUENO |
