# Informe de inspección

| PLACA | LGQ989 | MARCA | KIA | MODELO | 2023 | COLOR | GRIS | INSPECCIÓN | 237759 | | |

CAMIONETA PASAJ. SELTOS ZENITH TP 1600CC 6AB A

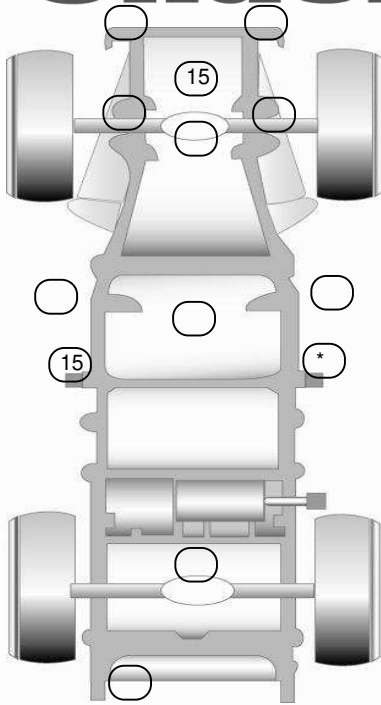
## Chasis

| Detalle | Estado | Detalle | Estado | Detalle | Estado | Detalle | Estado |
|---|---|---|---|---|---|---|---|
| FUGA MOTOR | NO TIENE | FUGA CAJA | NO TIENE | FUGA CARTER | NO TIENE | FUGA FRENOS | NO TIENE |
| FUGA DIRECC. | NO TIENE | | | | | | |
